# VILLE DE DRAVEIL

## AUDIT SANITAIRE ET MECANIQUE DES ARBRES DE L'AVENUE MARCELIN BERTHELOT

MARS 2018

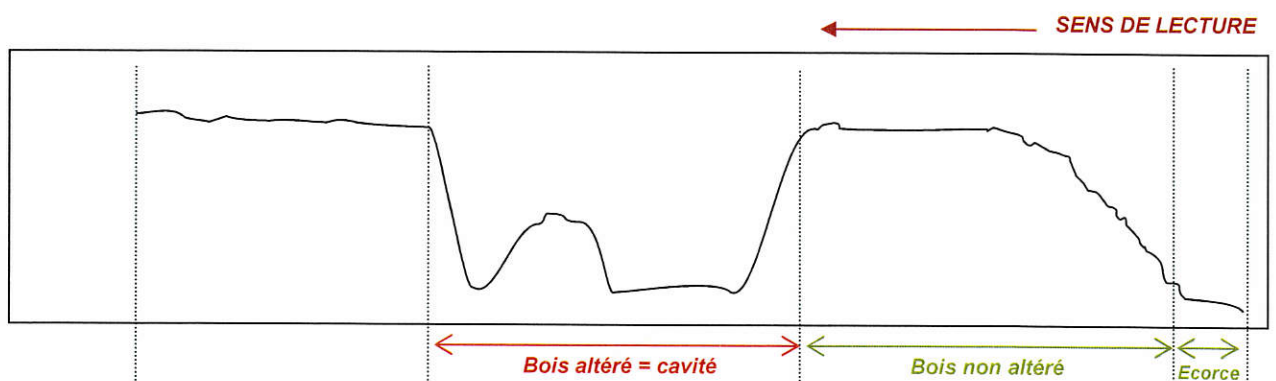
Exemple de relevé effectué au Résistographe d'un arbre « AVEC DEFAUT MECANIQUE » = CAVITE

Pour les cavités, le seuil de « perte de résistance mécanique » habituellement utilisé par les professionnels a aidé à la prise de décision (ratio T / R inférieur ou égal à 0,3 dans lequel T : paroi résiduelle et R : rayon de l'arbre).

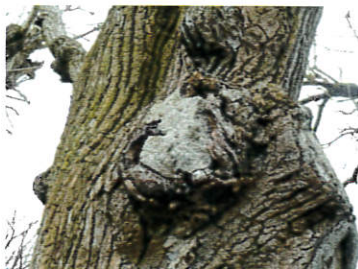
#### ● Présence de ciment dans les cavités

Le ciment dans une cavité ne limite pas la propagation de la pourriture.

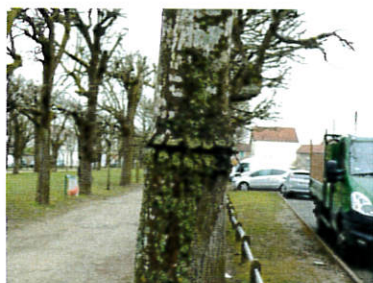
● **Etranglement sur tronc**

Suite à un oubli d'enlèvement de collier de tuteurage, le tronc englobe le lien métallique, générant une faiblesse mécanique au niveau de l'étranglement.
