# RAPPORT D'ÉTUDE DU QUADRUPLE ALIGNEMENT DE TILLEULS

## AVENUE MARCELIN BERTHELOT

### VILLE DE DRAVEIL

Février - mars 2010

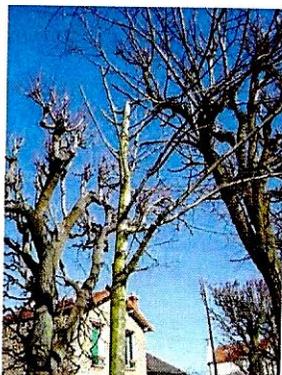
Les jeunes sujets récemment plantés ont probablement souffert d'un manque d'eau à la plantation, beaucoup d'entre eux présentent une flèche morte.

*Tilleul n° 269 :  
Dépérissement, flèche morte*

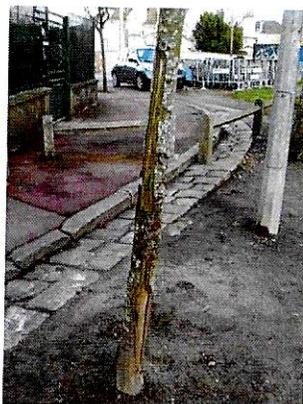
Les jeunes arbres subissent des dégradations volontaires, ils sont cassés ou écorcés. Leur avenir est compromis.

*Tilleul n° 304 :  
Jeune arbre écorcé*

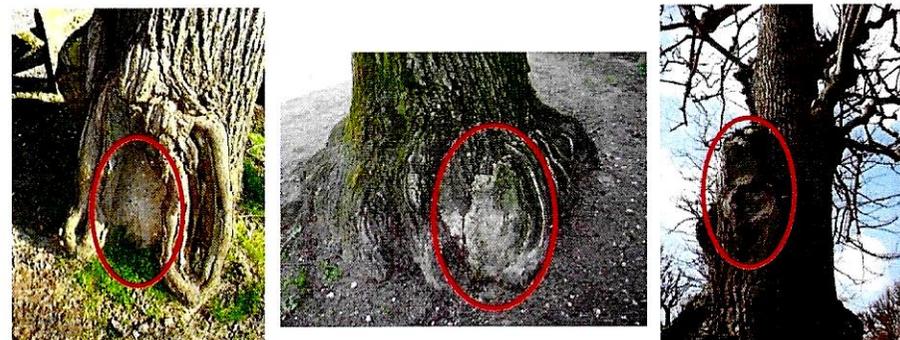
Nos investigations avec le résistographe ont quelquefois été impossibles en raison de la présence de béton dans les cavités des collets, troncs et charpentières.

*Présence de béton dans les cavités*

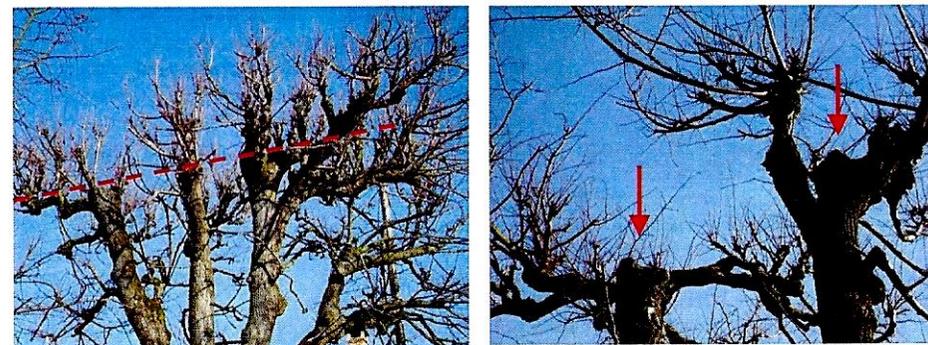
*Tilleul n°322 :  
Cavités en tête des charpentières  
suite à une réduction sévère.*

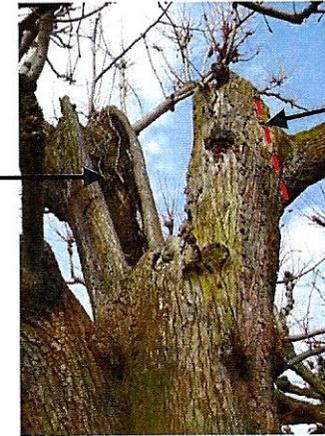
Risque d'arrachement

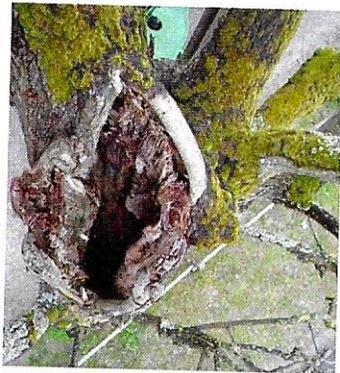
Tilleul n° 291 : tronc creux en 'cheminée' suite à un écimage

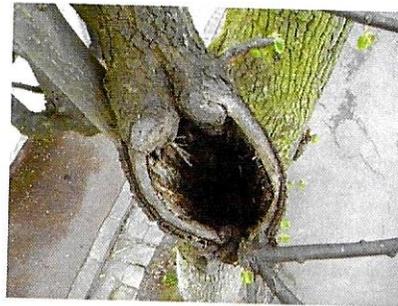
Tilleul n° 369 : cavité en 'cheminée' suite à une réduction sévère de la charpentièrè, la cavité se prolonge dans le tronc.

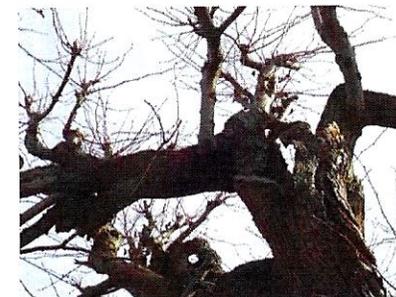
Tilleul n° 328 : Rupture imminente de branches ancrée en bordure de cavité.

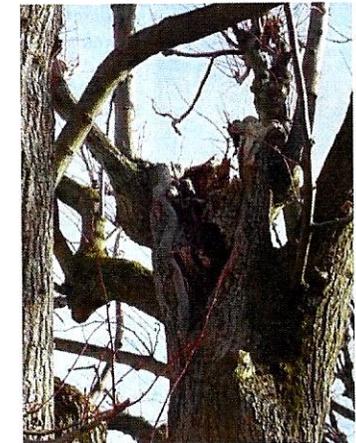
Tilleul n° 334 : Rupture imminente d'une branche ancrée en bordure de cavité.

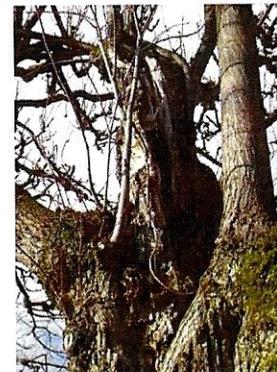
Tilleul n° 291 : plaie creuse d'arrachement en tête de tronc

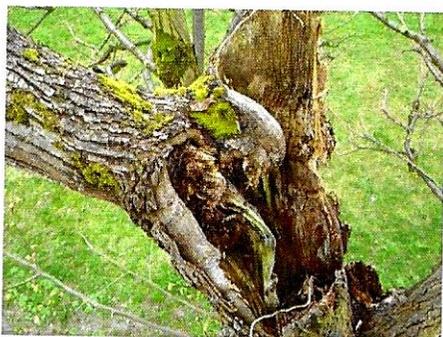
*Tilleul n° 328 : ancrage d'une branche en bordure de cavité.*

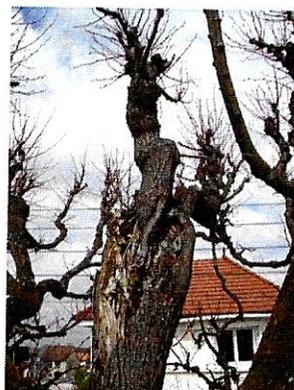
*Tilleul n° 345 : ancrage de branches en bordure de cavité*

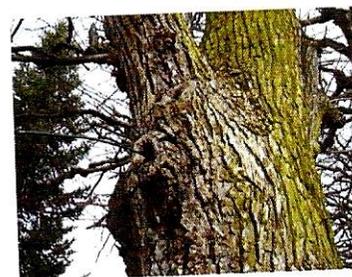
*Tilleul n° 359 :  
Plaie creuse de suppression de branche,  
le cône d'insertion est franchi.*

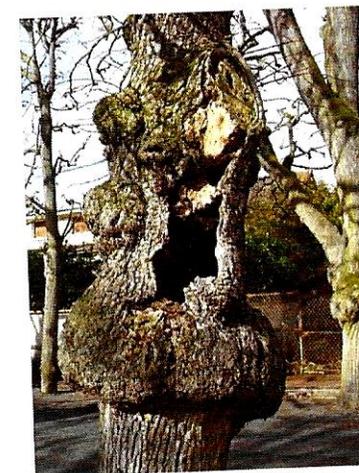
*Tilleul n° 240 :  
Tronc totalement creux*

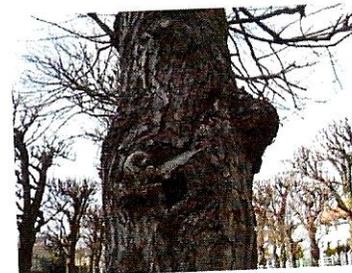
*Tilleul n° 131 :  
Derrière la couche de béton, le cône d'insertion  
est franchi et la cavité occupe une part  
importante de la section du tronc.*

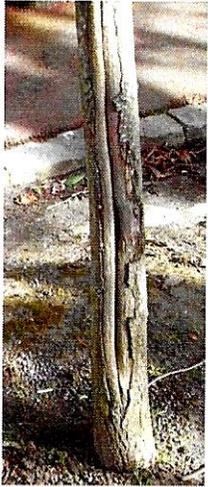
*Tilleul n° 335 :  
Plaie longitudinale de brûlure  
solaire sur le tronc en cours de  
recouvrement.*

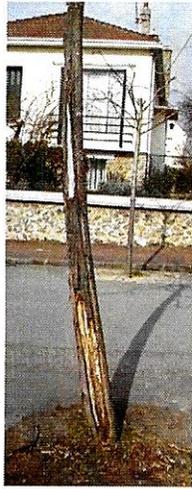
*Tilleul n° 190 :  
Les bourrelets meurent au  
fur et à mesure et la plaie  
s'élargie au lieu de se  
recouvrir. Le bois mis à nu  
est dégradé.*

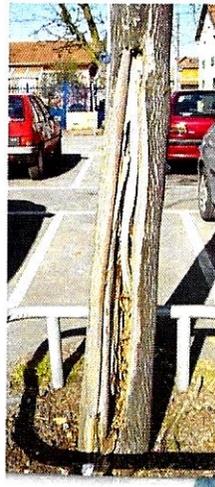
*Tilleul n° 148 :  
Les bourrelets meurent au fur  
et à mesure et la plaie s'élargie  
au lieu de se recouvrir. Le bois  
mis à nu est dégradé.*

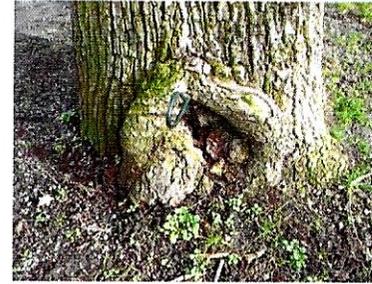
*Tilleul n° 236 :  
Collet creux suite à une section de  
racine.*

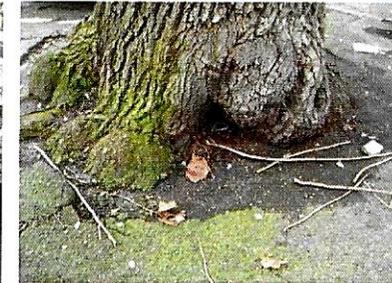
*Tilleul n° 384 :  
Collet creux suite à une section de  
racine.*

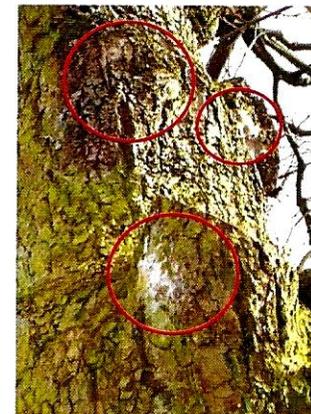
*Tilleul n° 29 : Fructifications du  
champignon *Phellinus punctatus* sur  
le tronc*

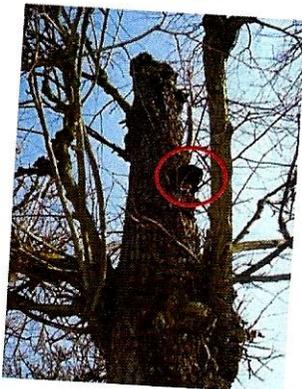
Tilleul n° 161 :  
Fructification du champignon Fomes fomentarius sur une tête de tronc dégradée.

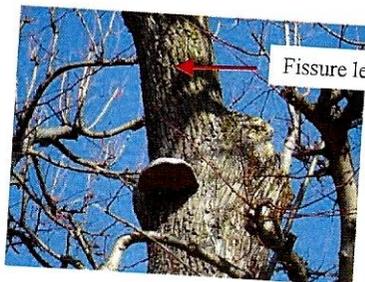
Fissure le long du tronc

Tilleul n° 85 :  
Importante fructification du champignon Fomes fomentarius sur le tronc
