# VILLE DE DRAVEIL

## AUDIT SANITAIRE ET MECANIQUE DES ARBRES DE L'AVENUE MARCELIN BERTHELOT

MARS 2018

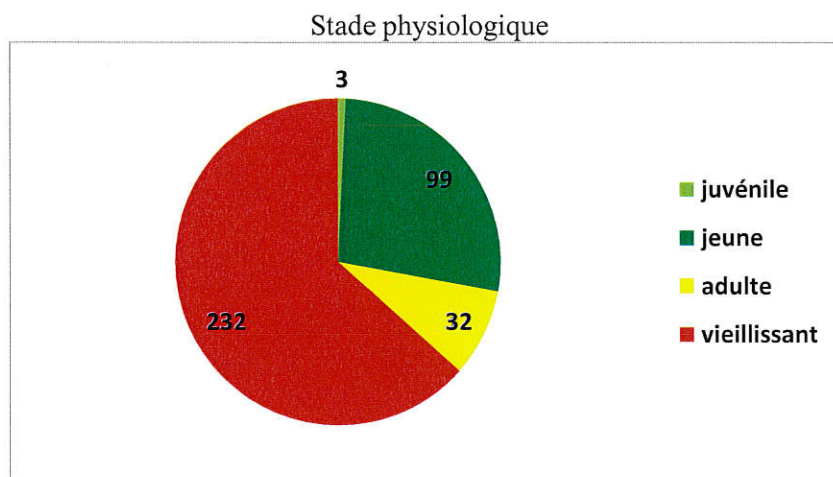
- On note que 102 sujets sont issus de plantation de moins de 20 ans.  
22 arbres n'ont pas été plantés dans de bonnes conditions (plantation sous le houppier des arbres existants, manque d'arrosage, de taille de formation).  
Leur remplacement est nécessaire.
- 32 unités se trouvent stabilisés dans la phase adulte.
- 232 sujets sont vieillissants.

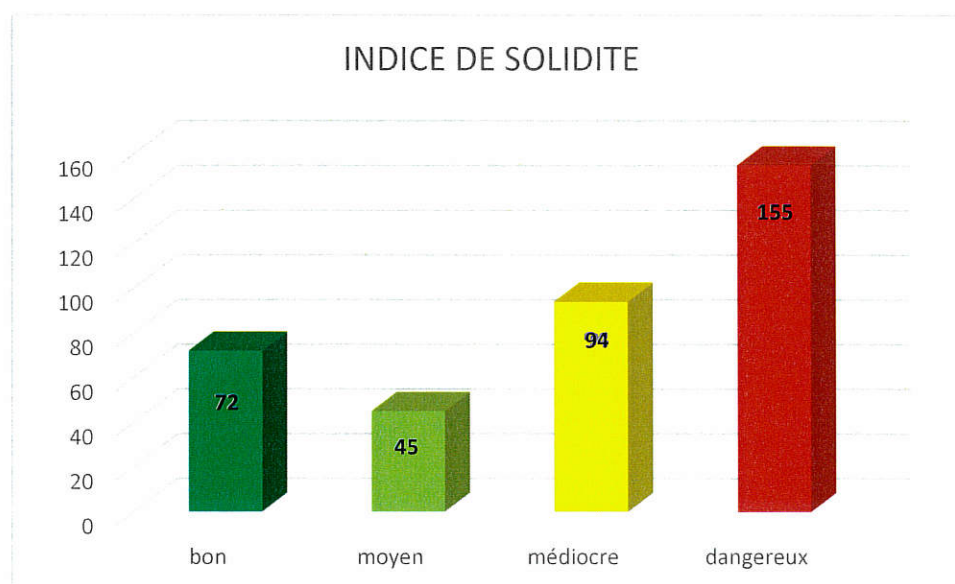
- 155 tilleuls sur le site sont **dangereux**.
- 94 sujets ont une tenue mécanique **médiocre** : cavités sur tronc et charpentières entraînant des défauts mécaniques importants.
- 117 arbres ont un indice de tenue mécanique **bon à moyen**.
