# RAPPORT D'ÉTUDE DU QUADRUPLE ALIGNEMENT DE TILLEULS

## AVENUE MARCELIN BERTHELOT

### VILLE DE DRAVEIL

Février - mars 2010

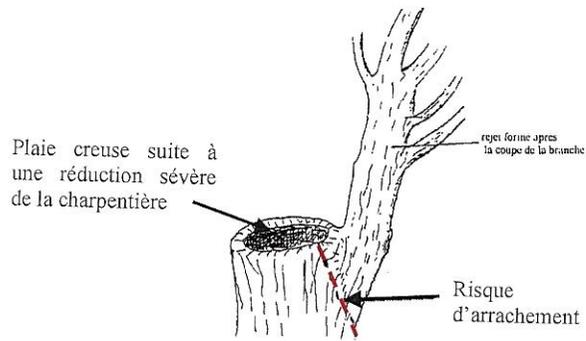
Ces plaies de coupe ont évolué, si bien qu'aujourd'hui de nombreuses têtes de tronc ou têtes de charpentières sont creuses.

Évolution type d'un écimage ou d'une plaie de réduction sévère
